Utilisation de caméras infrarouges pour l'entretien des centrales photovoltaïques

Note d'application

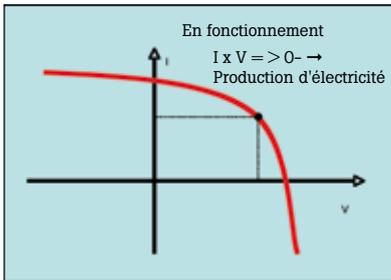
Cellule recevant un rayonnement solaire

Le rapport entre la tension et le courant fournis par la cellule s'observe sur sa courbe caractéristique I-U. Si la cellule reçoit un rayonnement solaire, la valeur de IxU sera supérieure à zéro, en d'autres termes, il y aura production d'électricité.

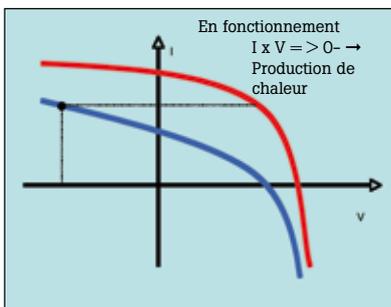
Cellule ne recevant aucun rayonnement solaire ou cellule défectueuse

Lorsqu'une cellule ne fonctionne pas ou ne produit pas d'énergie parce qu'elle ne reçoit aucun rayonnement solaire, sa polarité peut s'inverser. Elle ne fonctionne alors plus comme un générateur, mais comme un chargeur, ce qui peut entraîner une importante dissipation de chaleur.

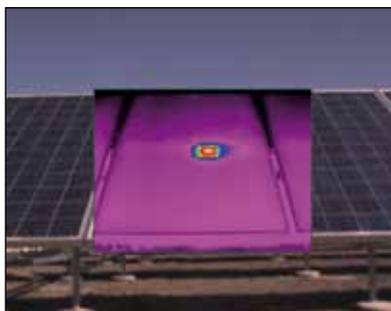
Panneau photovoltaïque comportant une cellule défectueuse

La caméra infrarouge Fluke capture à la fois un thermogramme totalement radiométrique et une image en lumière visible. Elle les superpose ensuite pixel par pixel avec différents degrés de translucidité. L'image obtenue indique les températures de surface de l'objet concerné (ici, les

panneaux photovoltaïques) en utilisant une des palettes de couleurs choisies par l'utilisateur. Les températures sont représentées par différentes couleurs et par une image en lumière visible qui permet d'identifier les éléments. Grâce au thermogramme, il est possible d'observer la surchauffe des cellules défectueuses, comme l'illustre l'image ci-contre.

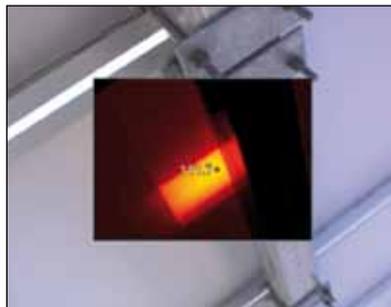
Cellule à 111 °C

Ce type de problème est plus facile à détecter lorsque le panneau fournit un maximum de courant, généralement en milieu de journée, par temps clair. Dans ces conditions, on peut détecter des températures pouvant aller jusqu'à 111 °C, comme l'indique l'exemple de droite.

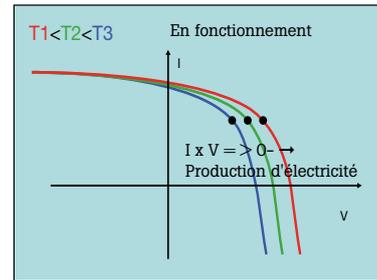
Effet de la température sur les courbes de performance

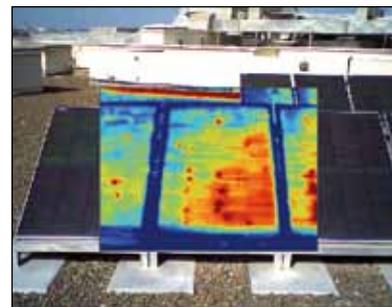
Panneau solaire avec plusieurs zones et points chauds

La thermographie permet dans tous les cas d'identifier rapidement et à distance les panneaux qui présentent des points chauds. Il suffit d'analyser l'installation à l'aide d'une caméra infrarouge.

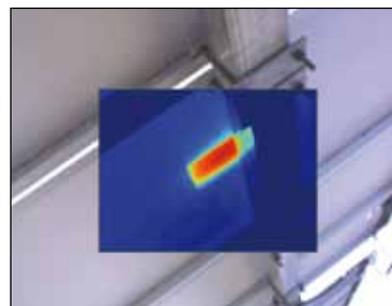
Thermographie effectuée à l'arrière

Il est possible de contrôler les panneaux photovoltaïques avec une caméra infrarouge à l'avant ou à l'arrière du panneau. Contrôler le panneau à l'arrière permet d'éviter les problèmes de réflexions solaires ou de réflexions liées à la faible émissivité de la surface cristalline du panneau.

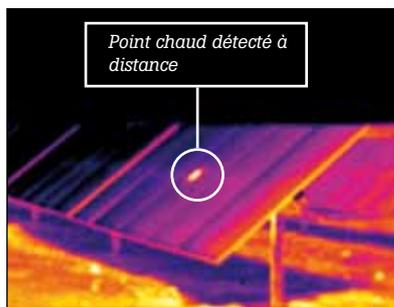
Contrôle simultané de plusieurs panneaux photovoltaïques

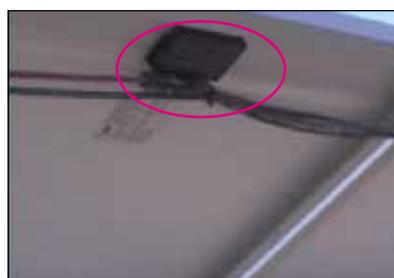
Boîtier de connexions et de diodes de protection

Afin d'éviter les problèmes liés à la polarisation inversée des cellules, les modules photovoltaïques sont parfois dotés de diodes de protection (blocage, direction unique ou dérivation), qui dissipent d'autant plus de courant que le nombre de cellules défectueuses est élevé. Cet échauffement peut aussi être détecté à l'aide d'une caméra infrarouge en examinant le panneau du côté des connexions.

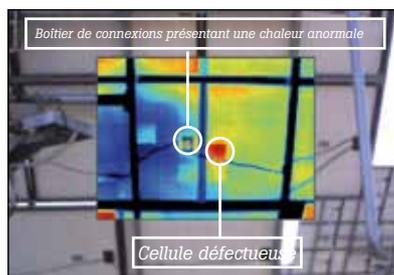
Problèmes d'échauffement au niveau de la cellule et du boîtier de connexions

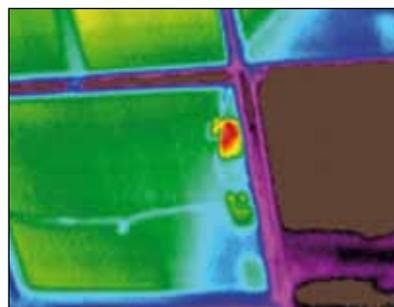
Panneau présentant des zones thermiques irrégulières dues aux ombres sur le panneau

Il est important de porter une attention toute particulière à la présence d'ombres, sur les panneaux photo-

voltaïques, produites par des arbres, des poteaux électriques à moyenne tension, d'autres panneaux, etc. Elles peuvent laisser croire à tort qu'il existe une irrégularité dans les zones thermiques (notamment si les thermogrammes sont capturés tôt le matin ou tard dans l'après-midi).

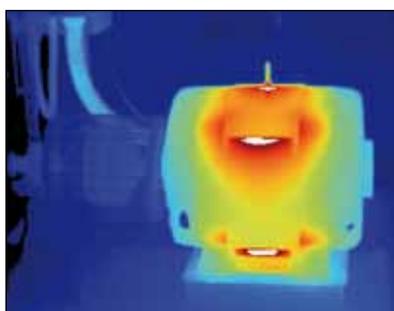
Moteur en surchauffe en raison d'un défaut d'isolement

La caméra infrarouge permet également d'examiner les moteurs. Dans certaines circonstances, par exemple dans certaines conditions atmosphériques ou en cas d'erreur dans le dimensionnement des moteurs, ceux-ci peuvent chauffer

tellement que leur durée de vie utile en est considérablement réduite. Cet échauffement peut être provoqué par des dysfonctionnements mécaniques comme des problèmes au niveau des roulements, de l'alignement et de la ventilation ou des fuites dans les enroulements.

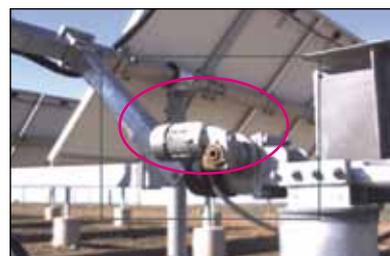
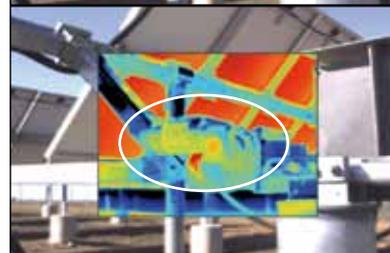
Vérification thermique du moteur

Pour vérifier si le moteur fonctionne correctement, il est extrêmement utile de recourir à d'autres instruments de mesure tels que des pinces de courant pour mesurer les fuites ou des contrôleurs d'isolement.

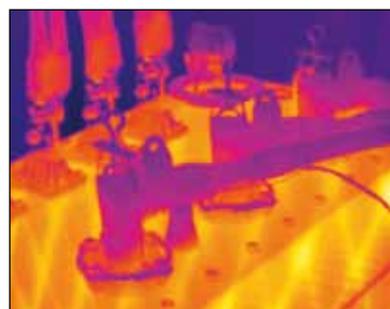
Thermogramme des connexions d'un transformateur de moyenne tension

La caméra infrarouge peut également être utilisée pour détecter des problèmes d'échauffement dans les onduleurs et dans les transformateurs de moyenne tension. Concernant les transformateurs de moyenne tension, il est possible de détecter des problèmes dans les connexions à basse et moyenne tension ainsi que des problèmes liés aux enroulements internes.

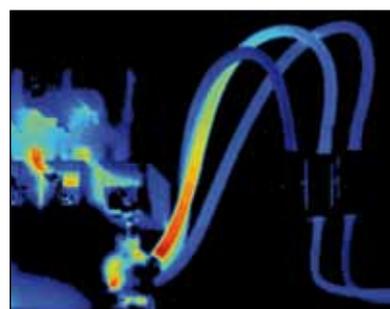
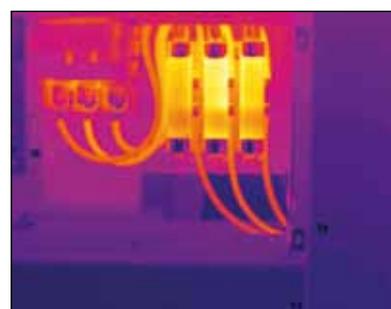
Exemples de thermogrammes indiquant des points chauds sur des connexions défectueuses

Dans le domaine de la maintenance préventive et prédictive, la thermographie peut également se révéler une aide précieuse pour contrôler des points de connexion, qui peuvent se desserrer avec le temps et entraîner des problèmes d'explo-

tation et des coupures inutiles, surtout si l'on considère qu'une centrale photovoltaïque peut compter un très grand nombre de panneaux électriques et de connexions DC et AC. C'est pourquoi il faut savoir qu'une connexion défectueuse entraîne une résistance plus élevée. Autrement dit, la dissipation thermique sera plus importante en raison de l'effet Joule.
